# Carter 888-536 Wire Harness for GM hanger assemblies

# Carter® Fuel Tech Solution #1

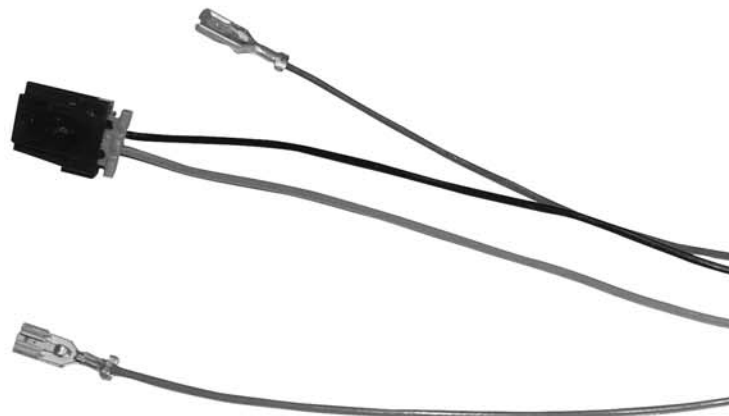
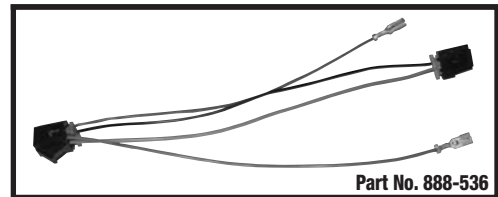
Part No. 888-536

Carter® offers "Fuel Tech Solutions" replacement wire harnesses for a full range of GM in-tank hanger assembly applications. Carter wire harnesses include wire insulated with "ETFE" grade covering which is resistant to corrosive fuel blends. The wire terminals contain tin-plated brass, resulting in improved conductivity and corrosion resistance. Plus, the cover connector and pump connector are manufactured of glass-filled nylon, providing superior rigidity, dimensional integrity and longer product life.

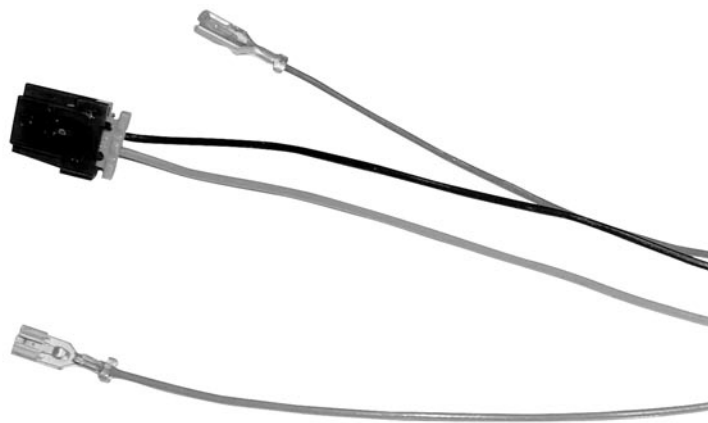
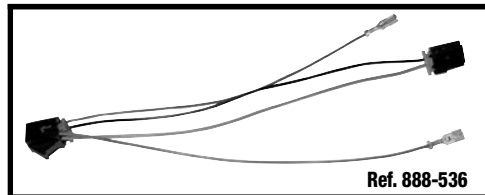
Carter® ofrece el conector de cables de reemplazo "Soluciones Técnicas" para una línea completa de conjuntos de soporte en tanque de GM. El conector de cables Carter incluye cable aislado con un recubrimiento de grado "ETFE," resistente a la corrosión de las mezclas de combustible.

Los terminales de los cables contienen latón estañado, resultando en mayor conductividad y resistencia a la corrosión. Además, el conector de la tapa y el de la bomba están fabricados de nylon reforzado con fibra de vidrio, ofreciendo rigidez superior, integridad dimensional y una vida más larga del producto.

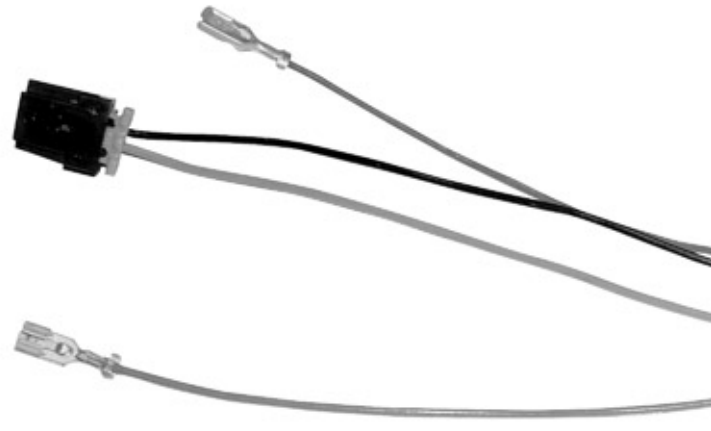
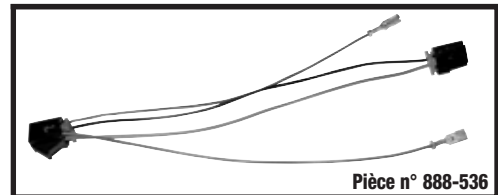
Pièce n° 888-536

Carter® offre des faisceaux électriques de remplacement procurant « Des solutions techniques d'alimentation » pour une gamme complète d'ensembles de supports de pompes immergées de GM. Les faisceaux électriques Carter comportent un fil isolé d'un recouvrement de « E.T.F.E. » qui résiste aux mélanges d'essence corrosifs. Les bornes du fil contiennent du laiton étamé, il en résulte une meilleure conductivité et une résistance accrue à la corrosion. De plus, les connecteurs du couvercle et de la pompe sont fabriqués en nylon armé de verre, offrant une plus grande rigidité, une intégrité dimensionnelle et une vie prolongée du produit.
