Carter 888-536 Wire Harness for GM hanger assemblies

Carter® Fuel Tech Solution #1

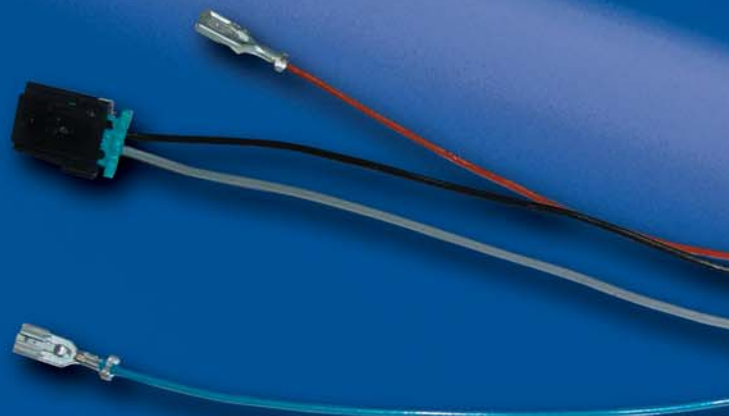
This terminal is on the underside of the connector attached to the hanger cover. Notice black soot, evidence of arcing at this terminal.

Melted connector caused by heat generated from arcing at connection.

Notice wire insulation is only melted close to connector.

Carter® offers "Fuel Tech Solutions" replacement wire harnesses for a full range of GM in-tank hanger assembly applications. Carter wire harnesses include wire insulated with "ETFE" grade covering which is resistant to corrosive fuel blends. The wire terminals contain tin-plated brass, resulting in improved conductivity and corrosion resistance. Plus, the cover connector and pump connector are manufactured of glass-filled nylon, providing superior rigidity, dimensional integrity and longer product life.

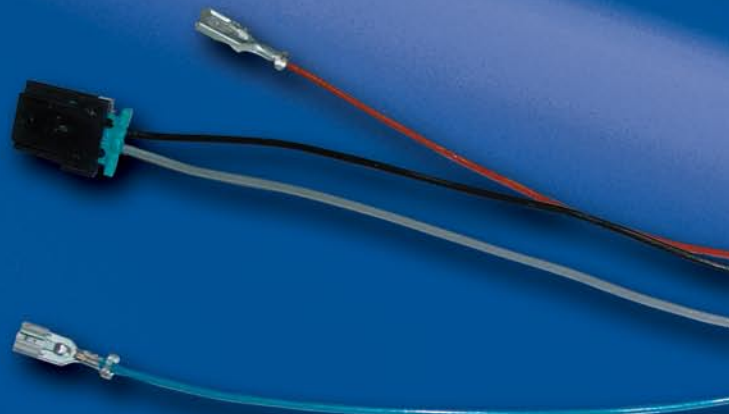
Conector fundido debido al arco eléctrico formado durante la conexión.

Este es el terminal fijado en la parte inferior de la cubierta del soporte. Observe la presencia de hollín negro que es evidencia de arco eléctrico en esta terminal.

Observe que el cable solamente se ha fundido cerca del conector.

Carter® ofrece el conector de cables de reemplazo "Soluciones Técnicas" para una línea completa de conjuntos de soporte en tanque de GM. El conector de cables Carter incluye cable aislado con un recubrimiento de grado "ETFE," resistente a la corrosión de las mezclas de combustible.

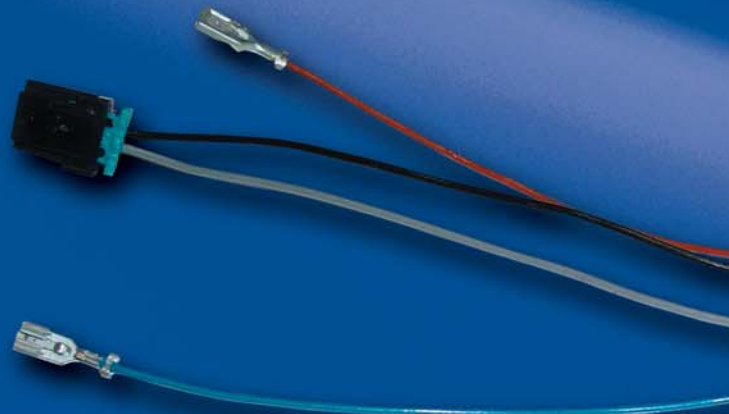
Connecteur fondu à cause de la chaleur générée par des brûlures d'arcs électriques à la connexion.

Cette borne est située sur la face intérieure du connecteur arrimé au couvercle du support. Remarquez la suie noire, une preuve de brûlures d'arcs électriques à cette borne.

Remarquez que l'isolant du fil n'est fondu qu'à proximité du connecteur.

Carter® offre des faisceaux électriques de remplacement procurant « Des solutions techniques d'alimentation » pour une gamme complète d'ensembles de supports de pompes immergées de GM. Les faisceaux électriques Carter comportent un fil isolé d'un recouvrement de « E.T.F.E. » qui résiste aux mélanges d'essence corrosifs. Les bornes du fil contiennent du laiton étamé, il en résulte une meilleure conductivité et une résistance accrue à la corrosion. De plus, les connecteurs du couvercle et de la pompe sont fabriqués en nylon armé de verre, offrant une plus grande rigidité, une intégrité dimensionnelle et une vie prolongée du produit.
